# KORTERMAJADE VANADE METALSETE VEE-, KANALISATSIOONI- JA KÜTTETORUSTIKE TEHNILINE ANALÜÜS

## TÖÖ ARUANNE

**Leping:** 19077

**Töövõtja:** Tallinna Tehnikaülikool, Ehituse ja arhitektuuri  
Instituut

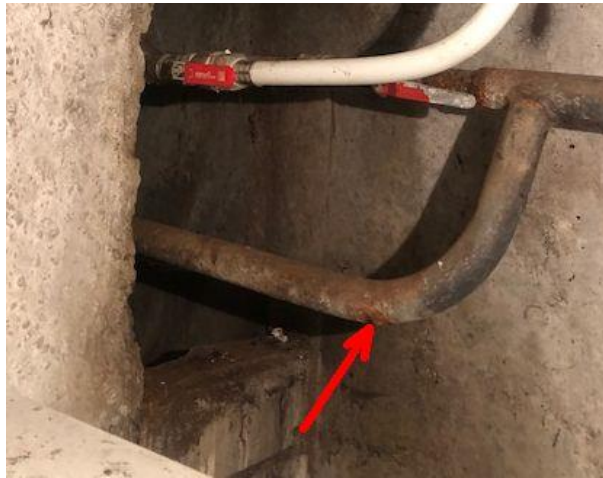
Punktkorrosiooni näide. Võnnu 11, Tartu, 1989.

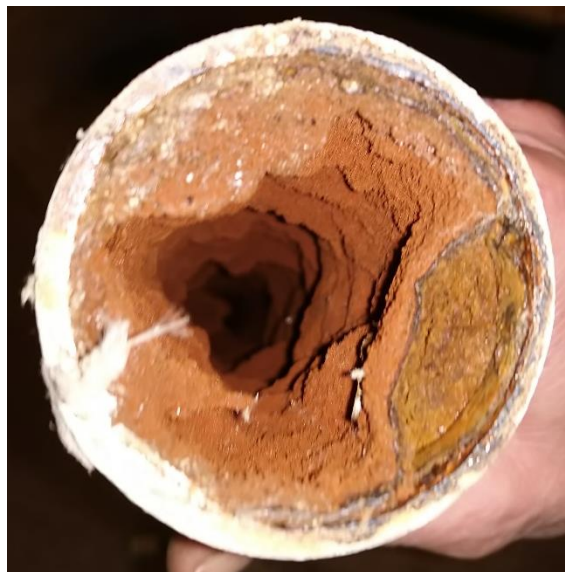
Tuberkulatsioon joogiveetoru seinal. Mustamäe tee 18, Tallinn

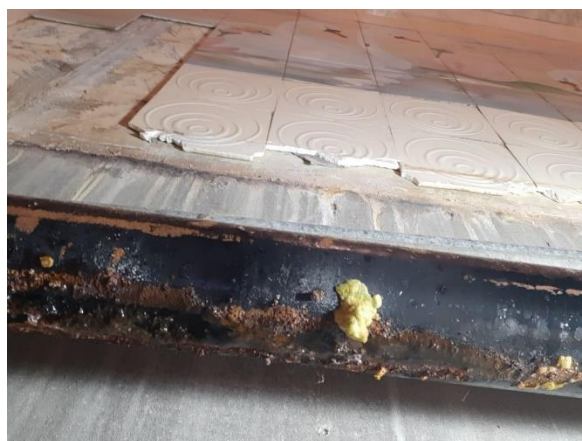
Torustiku väline korrosioon. Kaitsekiht on hajustunud. Torustik aastast 1987.

**Torustike väline korrosioon** on otseselt seotud väliskeskkonna tingimustega. Seega tuleb välise korrosiooniga seotud riskitegurite maandamiseks tagada torustikele sobivad tingimused. Seda saab teha rakendades järgnevaid ennetavaid meetmeid:

1. Tagada kõrge suhtelise niiskusega (> 60%) ruumidest, kus torustikud paiknevad, niiskuse eraldamine selliselt, et suhteline niiskus oleks püsivalt alla 60%. Kui niiskuse eraldust ei ole tehniliselt ja majanduslikult otstarbekas läbi viia, tuleb vastavas ruumis paiknev torustik soojuslikult isoleerida (lähutada EVS 835: 2014, DIN-1988-7, EVS 860:2015). Niiske ja sooja õhu kokkupuude katmata metalltorustikuga peab olema välistatud.

2. Õhuniiskuse kondenseerimise vältimiseks soojustada ka külmavee torustikud, mis paiknevad soojades niisketes ruumides.
3. Torustiku lõigud, kus esineb külmumisrisk (nt läbiviigud vundamentidest) tuleb soojustada ja varustada täiendava meetmena soojenduskaabliga.

4. Muud torustikud tuleb katta mittemetalse kaitsekattega, näiteks värviga. Enne värvimist eemaldada rooste. Jälgida värvi tootja juhiseid.
5. Torustiku läbiviimisel seintest tuleb juhul, kui avad täidetake tsemendi või kipsipõhise mördiga, torud enne avade täitmist katta täiendava korrosioonikaitse kihiga (DIN-1988-7).

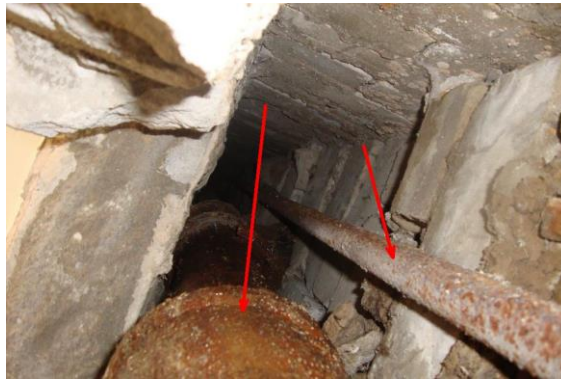
Tulenevalt eelnevast on torustike elueale olulise riskiga ventileerimata niisked keldrid, šahtiruumid ning soojussõlmed.

Väline korrosioon torustiku šahtis. Turu 11, Tartu, 1960-ndad.

1. Tagada kõrge suhtelise niiskusega ( $> 60\%$ ) ruumidest, kus paiknevad torustikud, niiskuse eraldamine selliselt, et suhteline niiskus oleks püsivalt alla  $60\%$ . Kui niiskuse eraldust ei ole tehniliselt ja majanduslikult otstarbekas läbi viia, tuleb vastavas ruumis paiknev torustik soojuslikult isoleerida (lähendada EVS 835: 2014, DIN-1988-7, EVS 860:2015). Niiske ja sooja õhu kokkupuude katmata metallitorustikuga peab olema välistatud.
2. Õhuniiskuse kondenseerimise vältimiseks soojustada ka külmavee torustikud, mis paiknevad soojades niisketes ruumides.
3. Torustiku lõigud, kus esineb külmumisrisk (nt läbiviigud vundamentidest) tuleb soojustada ja varustada täiendava meetmena elektrilise soojenduskaabliga.

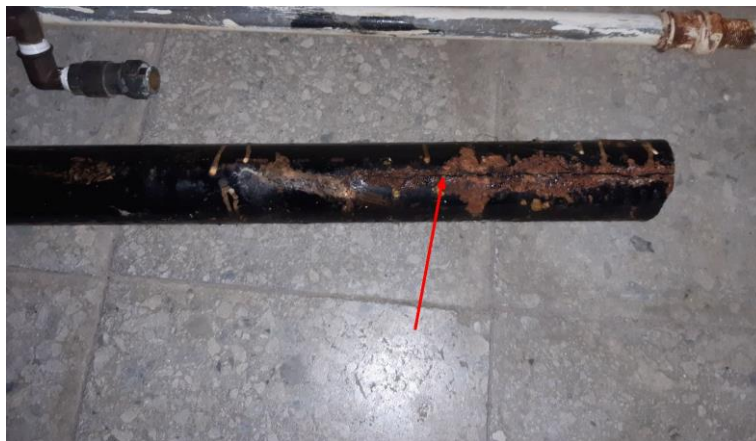
Tõenäoline väsimuspurunemine. Torustik aastast 1987.

1. Kontrollida olemasolevate tugede seisundit. Vajadusel vahetada.
2. Lisada tugesid kohtadesse, kus ei ole tagatud toruliini jäik kinnitus. Tugede vahekauguse sobivuse hindamisel lähtuda toru tootja soovist. Torustike kinnituste valimisel tuleb jälgida kinnituse ja toru metallide kokkusobivust, et ei tekiks galvaanilist korrosiooni. Näiteks roostevabadel torudel on lubatud vaid roostevabast metallist kinnitused (EVS 860:2015).
3. Paigaldada süsteemi pumpadele sujuvkäivitid, et vältida süsteemis järsku vooluhulga ja rõhu muutust.
