Paneelelamu välissein vajab enne renoveerimist täiendavaid uuringuid

Suurpaneelamute renoveerimine on täies hoos. Enne uue fassaadi või soojustuse paigaldamist tuleks aga kontrollida hoone välisseinte seisukorda, rõhutab rahvusvahelise SIRCULAR koostööprojekti partneri TalTechi ehituskonstruksioonide uurimisrühma teadur Kristo Paalandi.

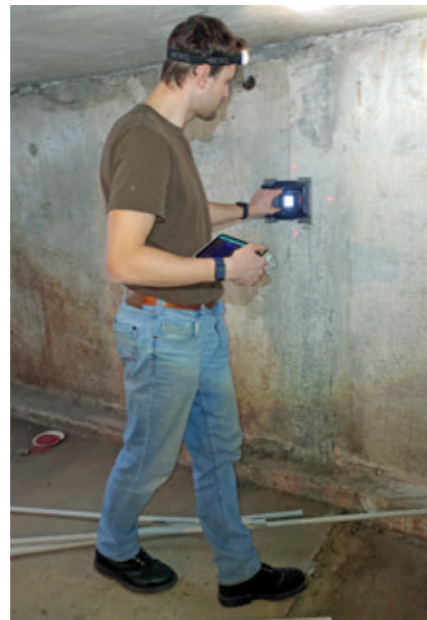
Akadeemia tee 6 keldriseina siseplaadi paksuse mõõtmine maaradariga GP8000 enne tehase renoveerimist.

Paalandi sõnul tuleks uuringuid teha etapiti. Kõige objektiivsema pildi annab hindamine puurproovidega koos mittepurustavate meetoditega, nagu Ferroskan metallituvastussüsteem, pörkevasar, ultraheliseade ja maaradar. Puuritud katsekehad võimaldavad lisaks betooni survetugevusele hinnata armatuuri korrosiooni, betooni karboniseerumist, külmakahjustust ja plaadi paksust. Tehaselise rekonstrueerimise puhul kasutatakse lisapaneelid, mis toetatakse soklikorruse välisseinale ning sealt edasi üksteise peale. „Kui lisakoormus toetub peamiselt keldriseinale, siis uuringu teises etapis on võimalik keldriseina põhjalikult uurida ja vajadusel tugevdada, tehes seda elanikke häirimata,“ räägib Paalandi.

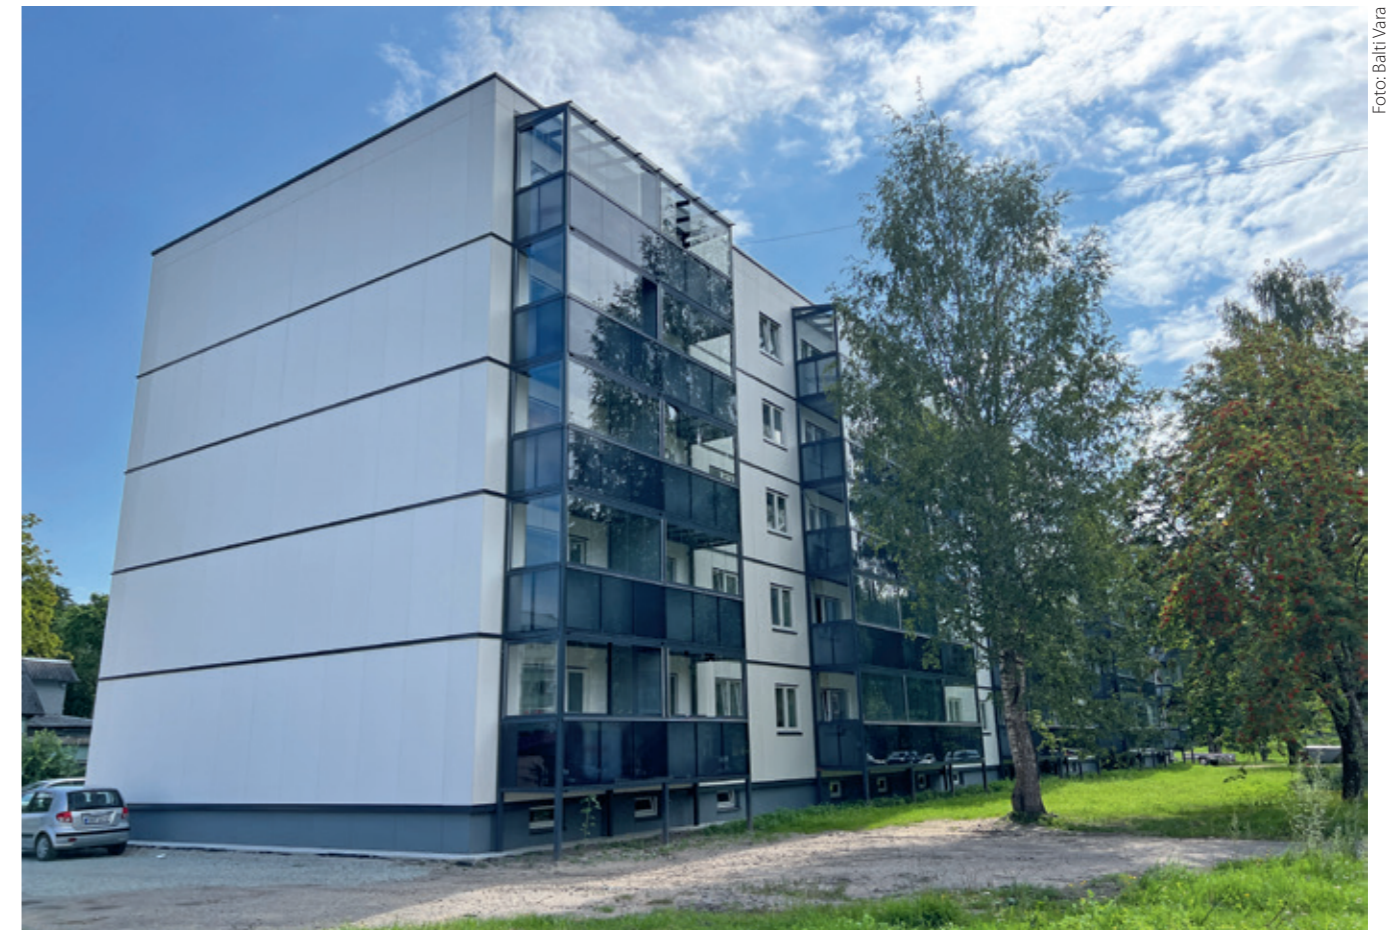
Kooli 7B renoveerimine Sindi linnas. Hübrüidtüüpi korterelamu tagumine osa kuulub 464-seeriasse, esiosa aga 111–121-seeriasse.
